## ÉTUDES DE CAS

# TRIBUNE D'HONNEUR À GRAMSBERGEN – LA RENAISSANCE APRÈS 40 ANS

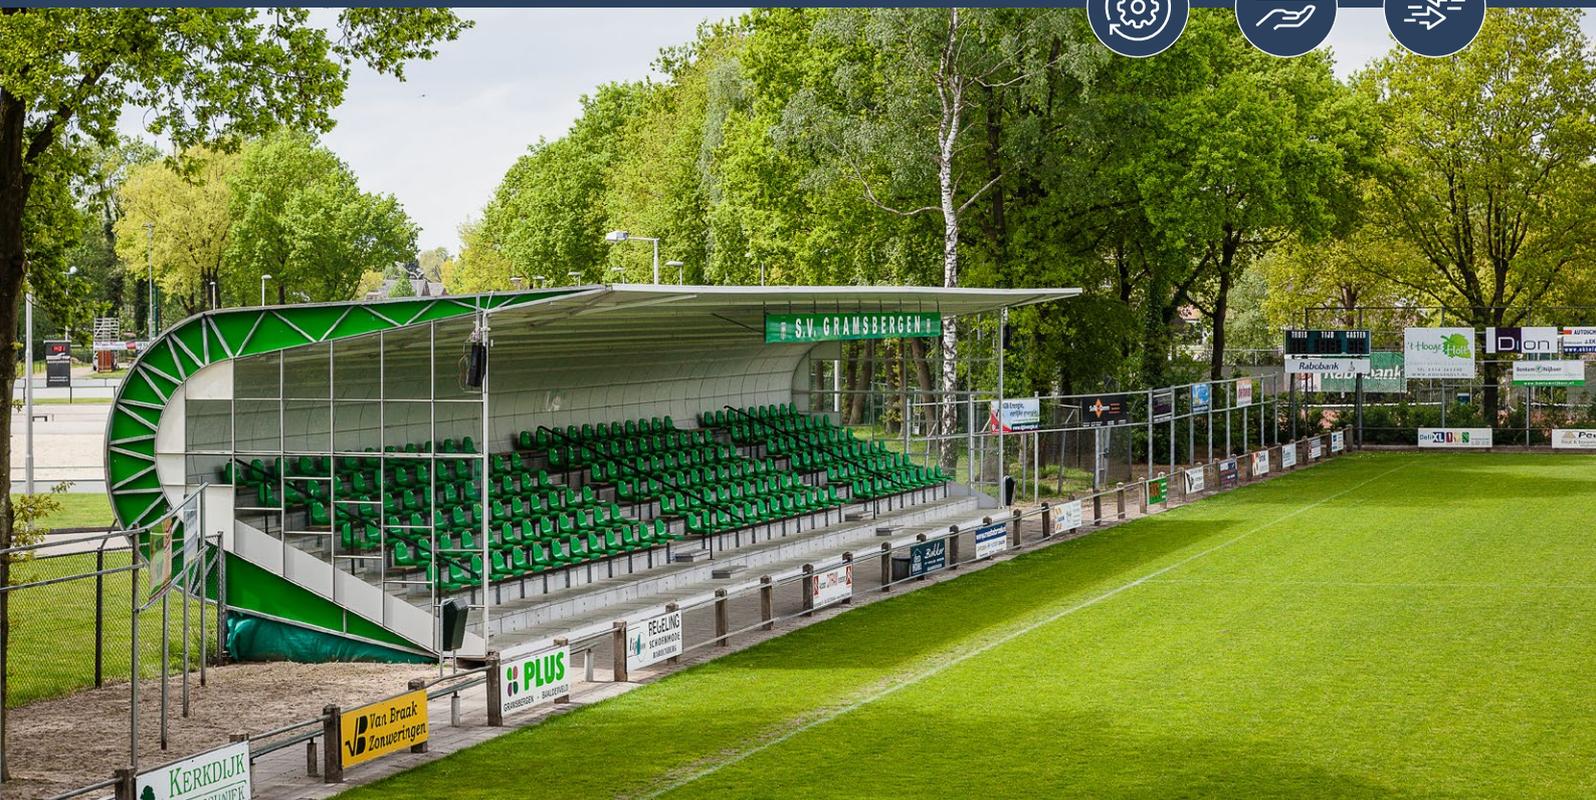
Ci-dessus

**La nouvelle tribune du SV Gramsbergen avait déjà été utilisée pendant des décennies par un autre club voisin**

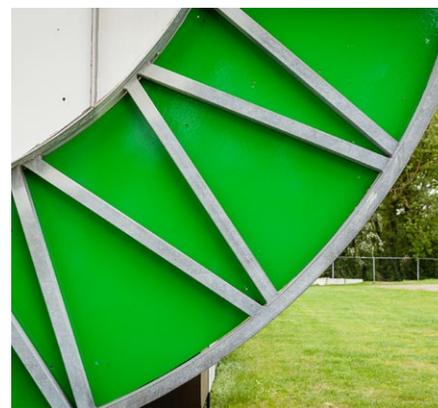
Ci-dessous

**Après des décennies de service, l'acier galvanisé était prêt à être réutilisé directement sur le nouveau site**

L'excellent état de l'acier galvanisé a été confirmé lors du démontage. La structure extérieure a été exposée 40 ans aux intempéries, mais l'acier galvanisé était en parfait état et ne nécessitait pas une nouvelle galvanisation. Le revêtement de

galvanisation restant a une épaisseur de plus de 100 µm et le stand durera encore de nombreuses décennies.

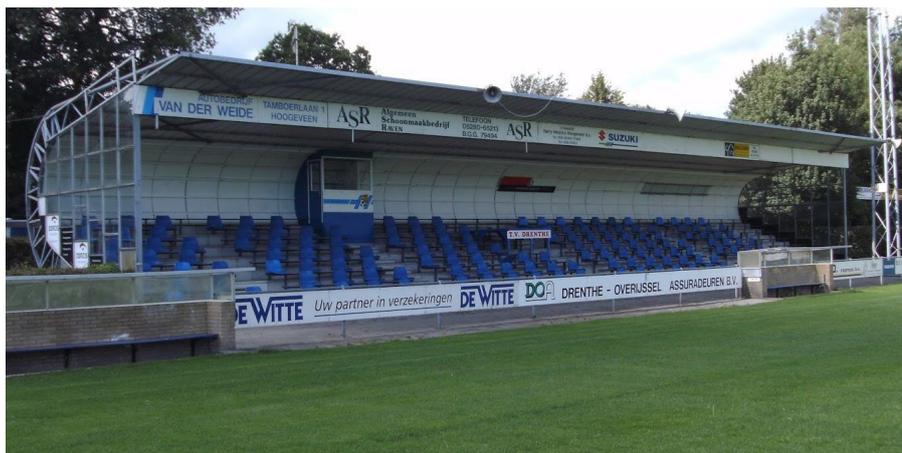
À gauche

La tribune originale Elasco a servi le club de Hoogeveen depuis sa construction en 1976

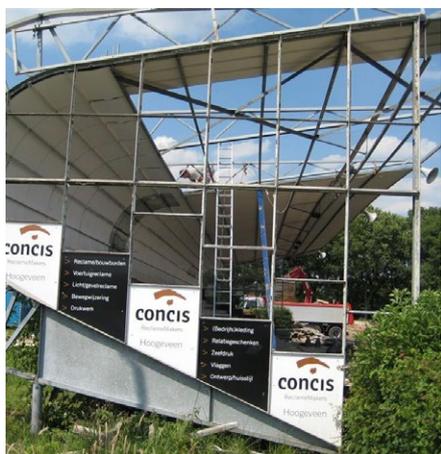
À l'extrême gauche

Lorsque Hoogeveen a déménagé dans un nouveau stade, le SV Gramsbergen a démonté la tribune pour la réutiliser sur son terrain

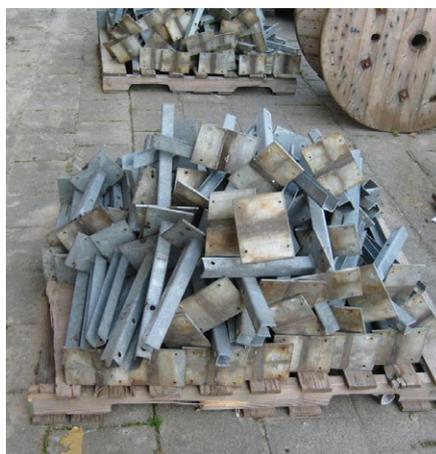
À gauche

Même les petits raccords en acier galvanisé étaient en assez bon état pour être démontés en vue d'une réutilisation directe

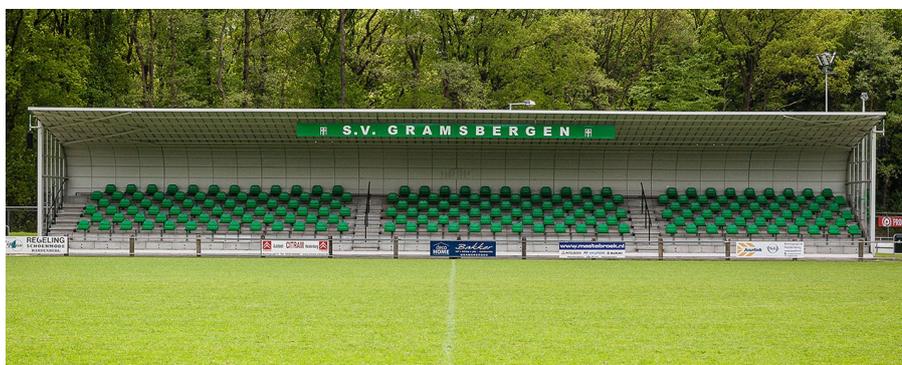
À gauche

La tribune reconstruite du SV Gramsbergen est prête pour un nouveau cycle de vie. La durée de vie de son acier galvanisé pourrait atteindre 100 ans
